Bodensanierungskonzept
zum Gelände der ehemaligen Weberei mit Textilveredlung
Weyermann und Söhne GmbH & Co. KG
Albertstraße/ Tilburger Straße in Viersen-Dülken

Gutachten-Nr. VS 21.05.23

erstellt am: 27.07.2021

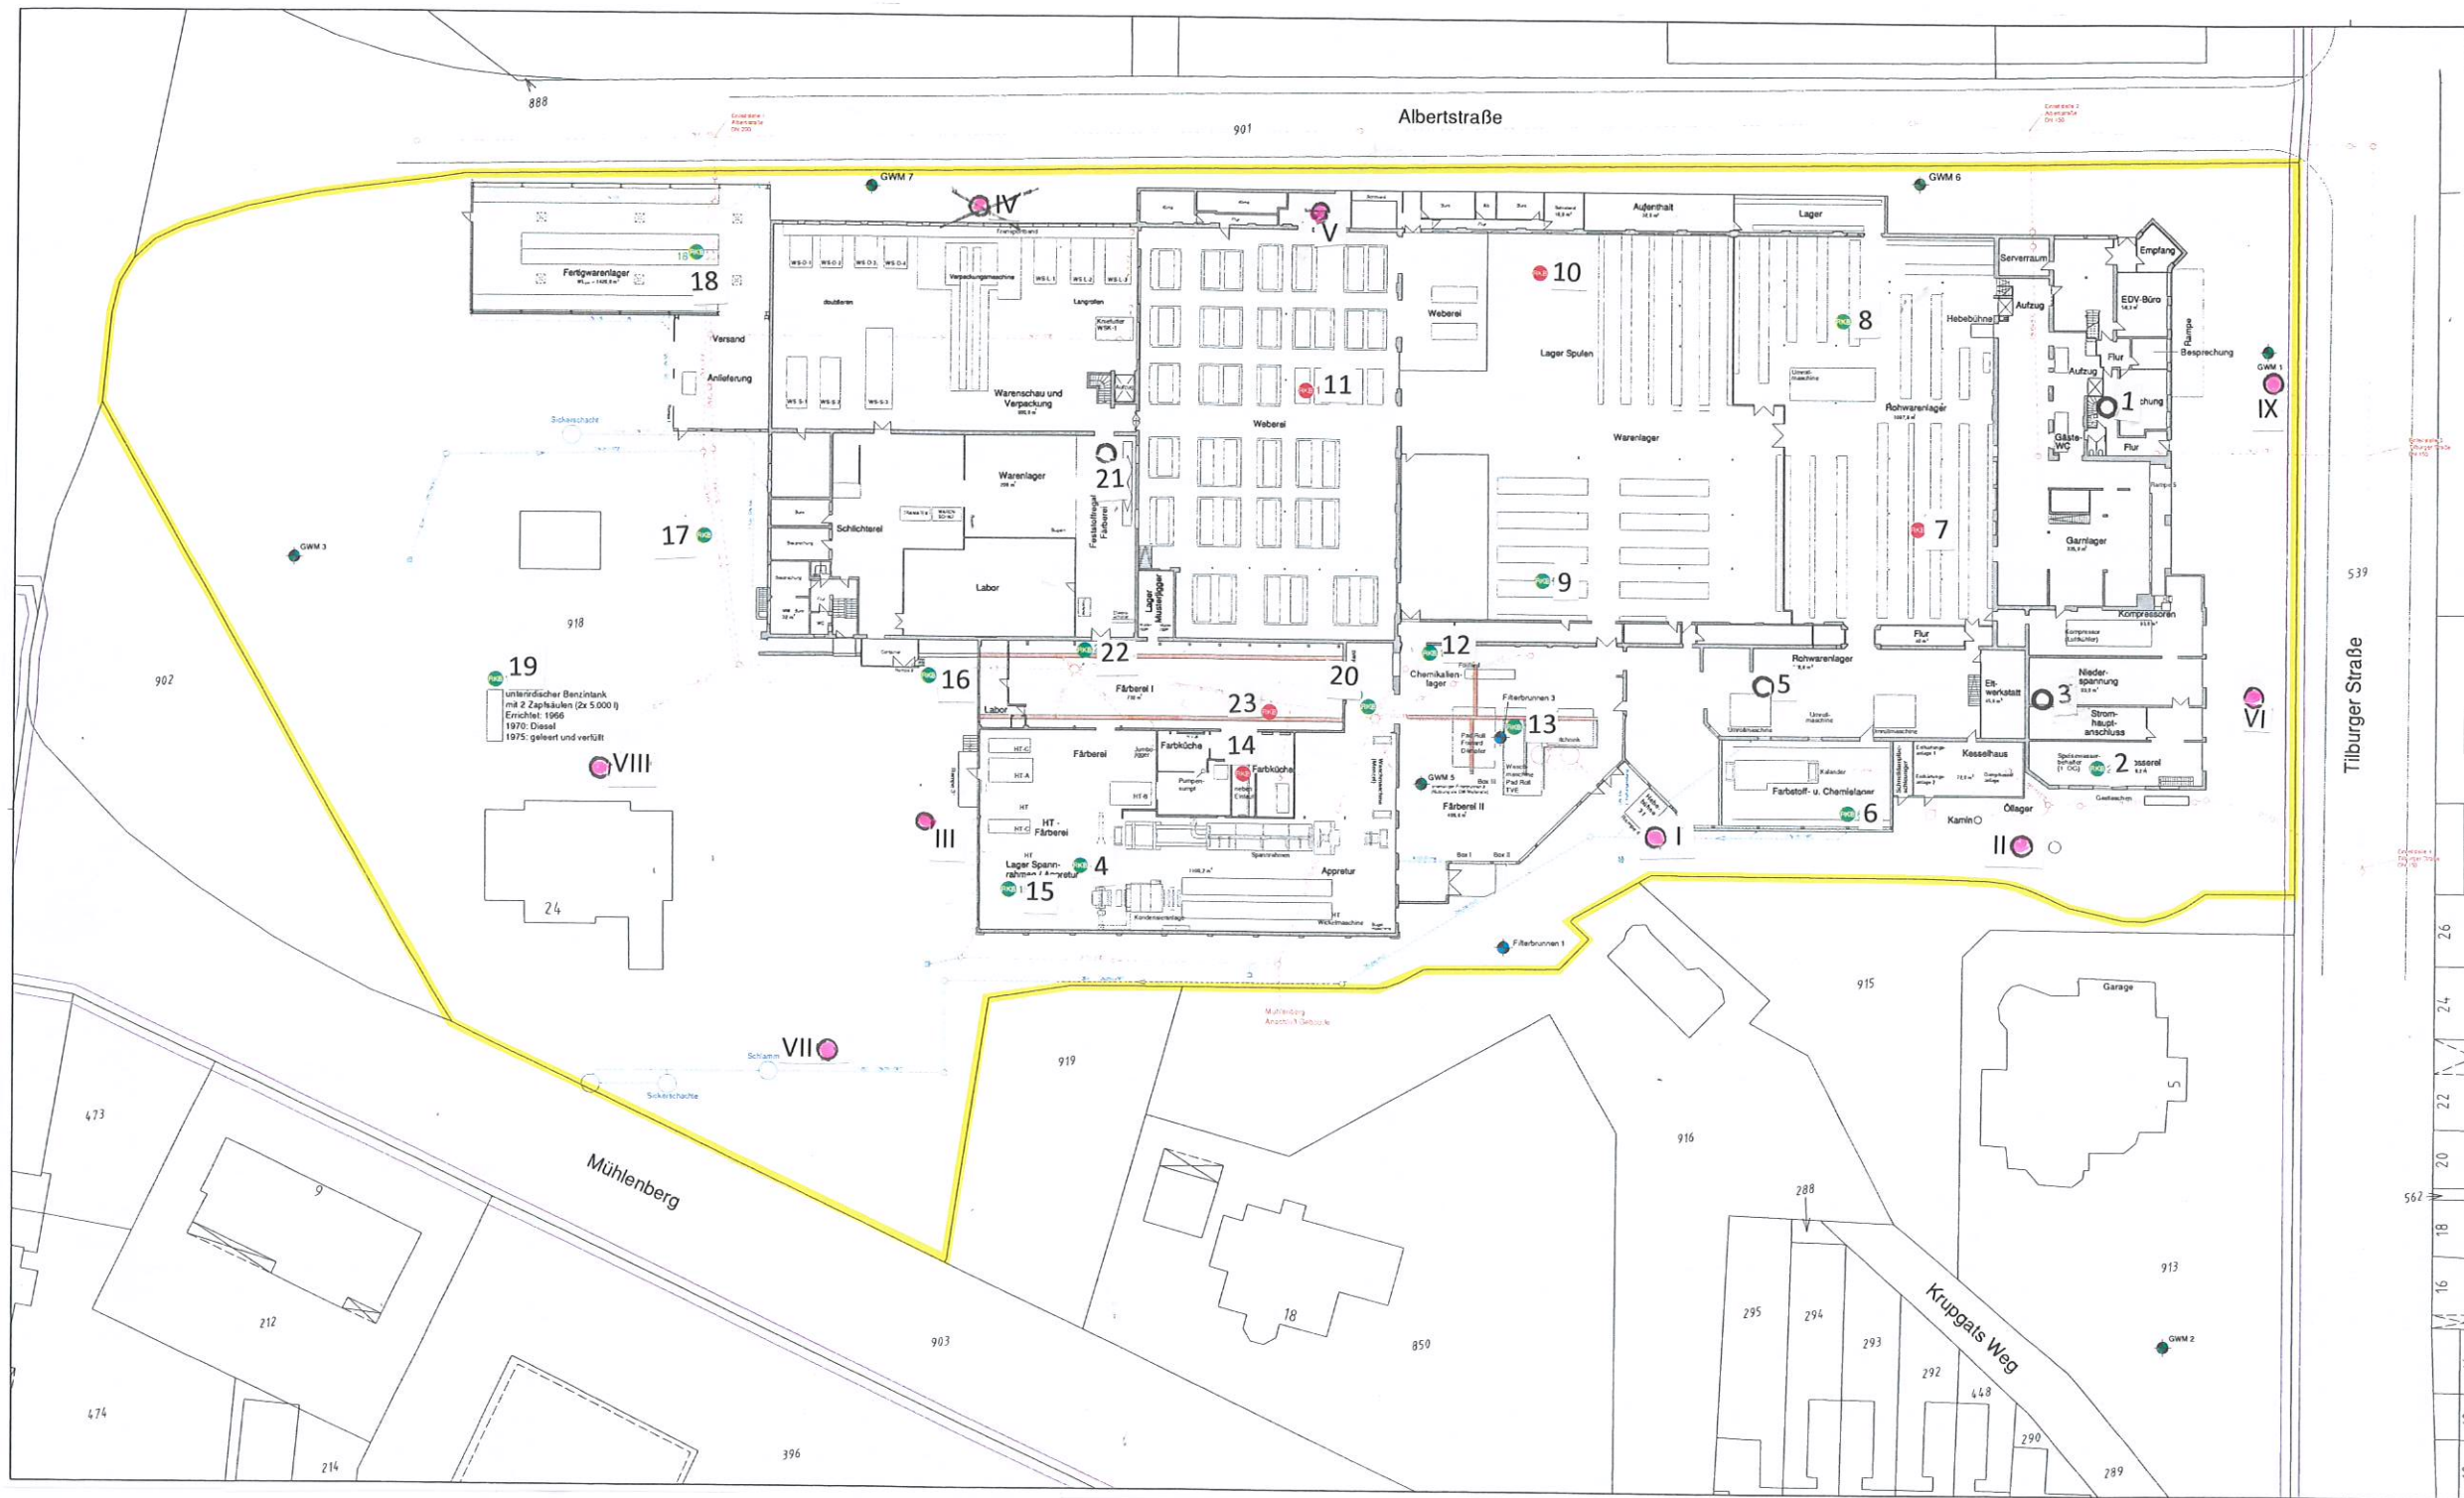
ANLAGE 2

So weist die Probe der RKS 6/1 einen Kupfergehalt von 170 mg/kg auf. Die Einzelprobe RKS 16/1 hat einen PAK-Gehalt von 115,4 mg/kg. Bei der ergänzenden Untersuchung waren die Proben RKS III/1 (0,15 - 0,7 m) sowie die Probe RKS V/1 (0,3 - 0,6 m) auffällig mit erhöhten PAK-Gehalten. Den höchsten Gehalt hatte Probe V/1 mit 287,2 mg/kg PAK_{EPA} und 22 mg/kg Benzo(a)pyren.

Alle Untersuchungspunkte wurden gemeinsam im Lageplan der Anlage 2 dargestellt. Dabei handelt es sich um einen Lageplan der UVM, der entsprechend verändert wurde.

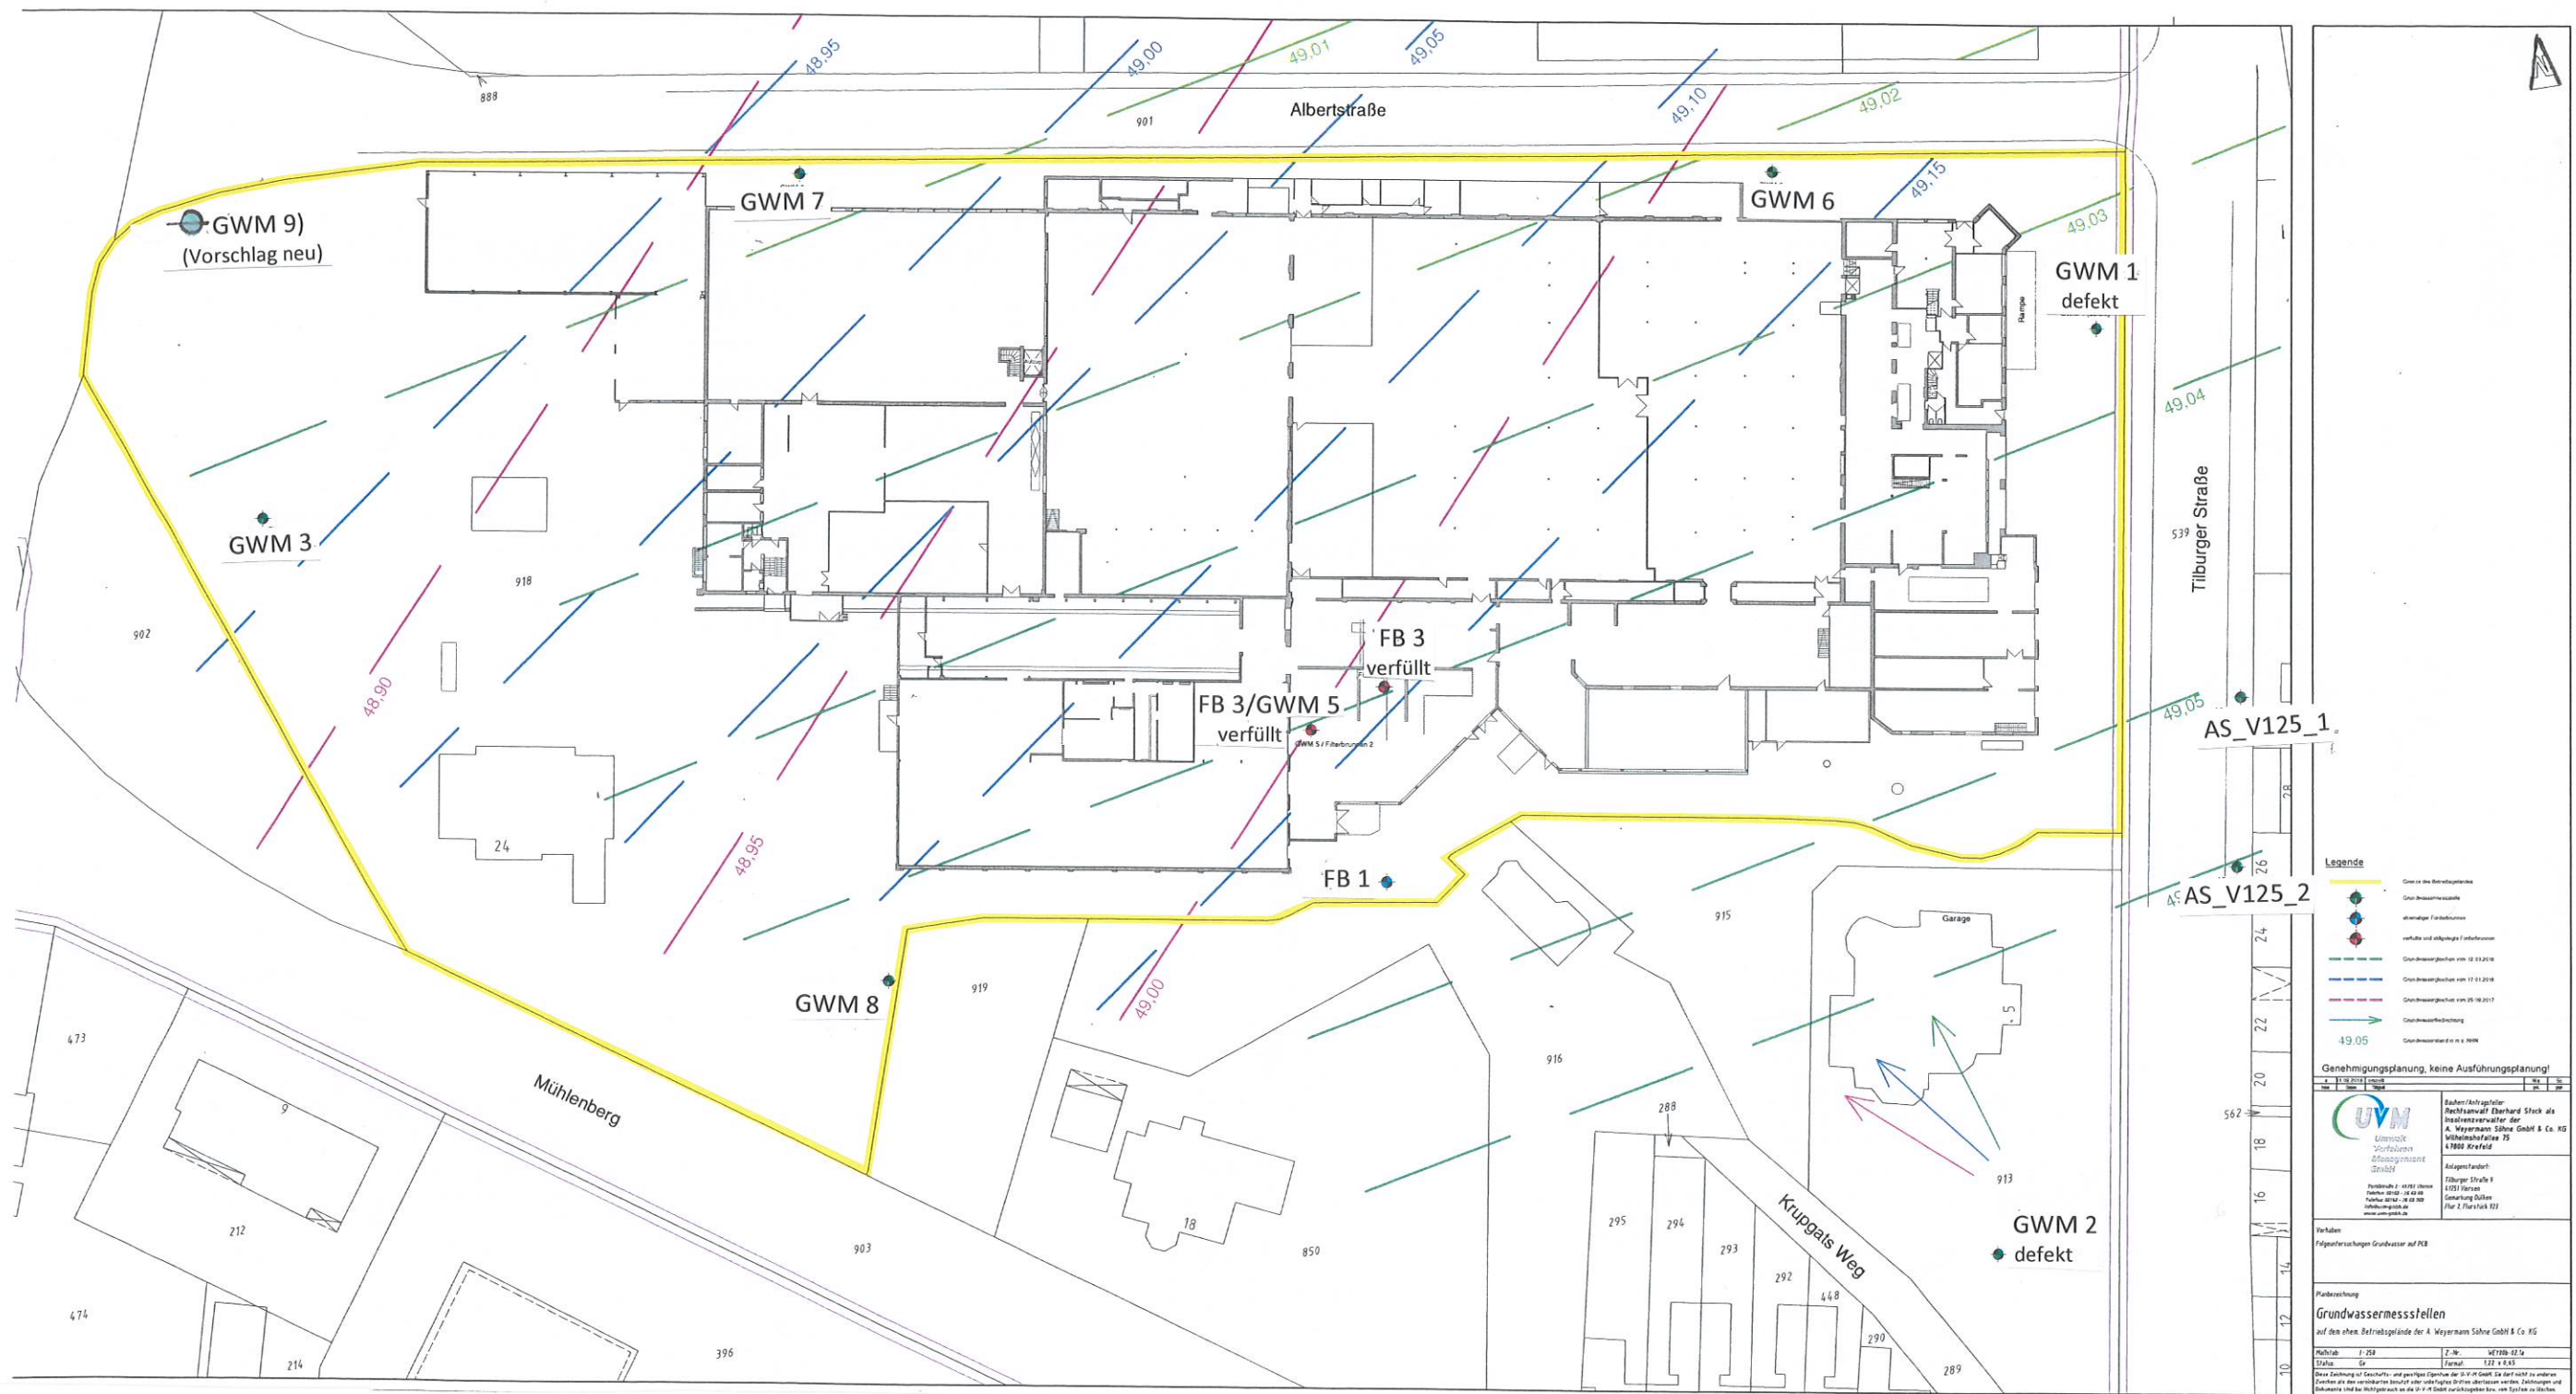
Der als Anlage 3 beigefügte Grundwassergleichplan stammt von der UVM von Frühjahr 2018 (Bericht GW Mai 2018). Die Fließrichtung geht in nordwestliche bis nordnordwestliche Richtung. Die Grundwasserschwankung von 2017 bis 2019, die nur rekonstruierbar ist aus den Angaben in den Gleichenplänen, beträgt etwa 0,8 m bis 1,6 m (1,6 m in GWM 3: Absenkung des GW von Herbst 2017 zu Herbst 2019). Im GW-Gleichenplan wurden alle Standorte der Grundwasser-Messstellen von uns ergänzt (Anlage 3).

Diese Chrombelastung kommt demnach eindeutig aus dem südöstlichen Zustrom und zieht als Fahne mit nordnordwestlicher Richtung überwiegend durch den östlichen bis nördlichen Grundstücksteil. Eine Hälfte des Grundstücks ist damit von der Cr VI-Belastung im Grundwasser betroffen.
